**RESTAURATION DE L'EGLISE SAINT ETIENNE.**

# Restauration de l'église Saint-Etienne

## Diagnostic

**AULNAY-SUR-MAULDRE**

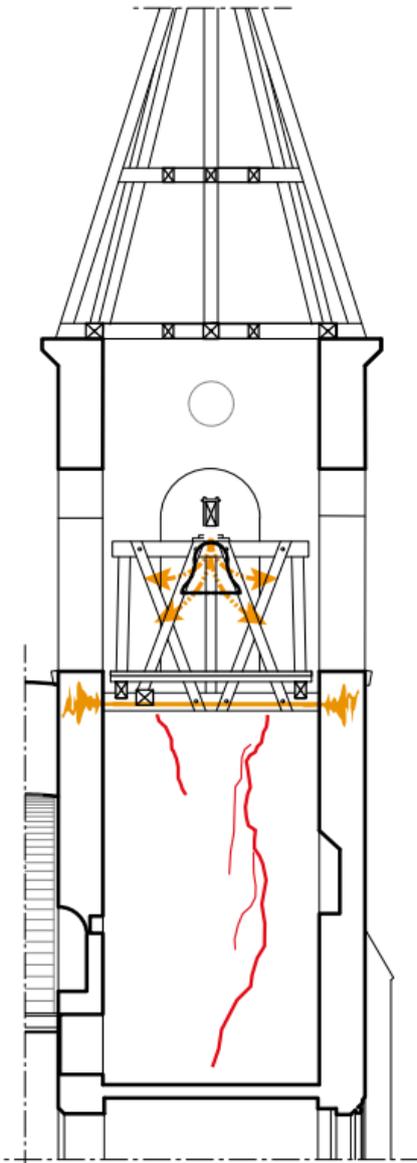
Les poutres du beffroi, scellées dans la maçonnerie, transmettent à celle-ci les vibrations de la mise à la volée de la cloche. Un mouvement d'ouverture du clocher apparaît, se traduisant par d'importantes fissurations des murs Nord et Sud du clocher.

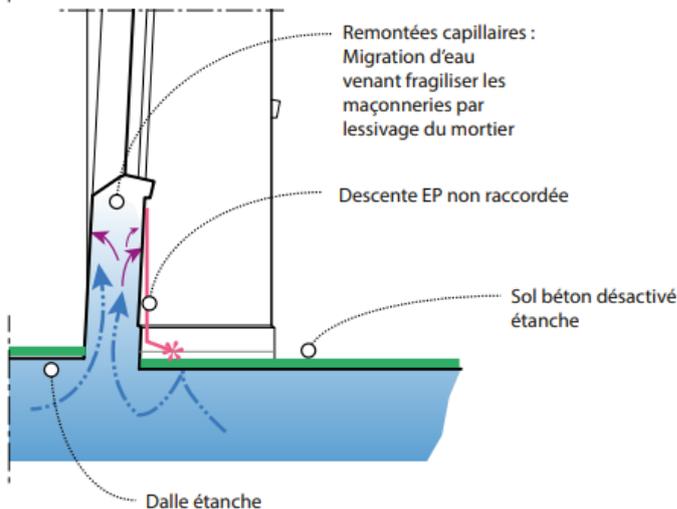
L'église est entourée de revêtements étanches avec au Sud des descentes EP qui ne sont pas raccordées au réseau, l'eau vient donc se déverser directement en pied de mur. La dalle intérieure est également étanche. L'eau est donc piégée et ne peut s'évacuer qu'en migrant dans les maçonneries, venant ainsi lessiver les mortiers, et entraînant la migration des sels et de fait la dégradation des parements intérieurs et extérieurs. L'église étant située en fond de vallée et proche de la Mauldre, le problème de l'étanchéité des sols est accentué lors des inondations.

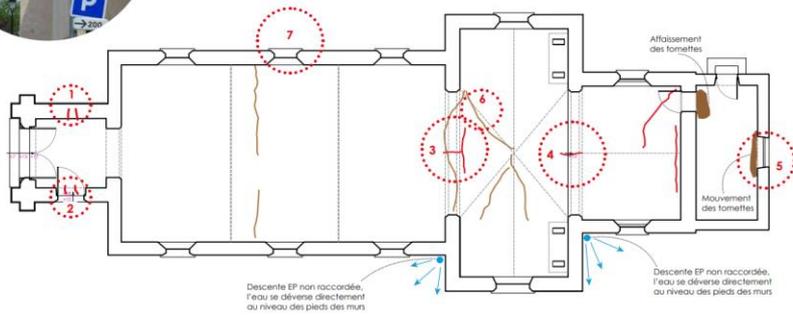
1 Fissures du clocher

2 Fissures du clocher

3 Ouverture de l'arc.  
Micro fissure

4 Ouverture de l'arc.  
Micro fissure

5 Désorganisation  
des sols

7 Dévers des murs  
gouttereux de la nef

6 Fissuration de la dalle  
réalisée sans joint de  
dilatation

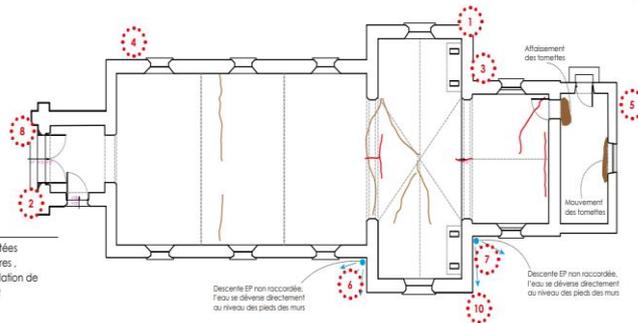
1 Corniche fissurée

2 Perte de matière

3 Remontées capillaires,  
dégradation de  
l'enduit

4 Remontées capillaires,  
dégradation de  
l'enduit

5 Remontées capillaires,  
dégradation de  
l'enduit

10 Élément de  
corniche instable

6 Descente EP non  
raccordée

7 Descente EP non  
raccordée

8 Pierre épaufrée

9 Ouverture des  
assemblages

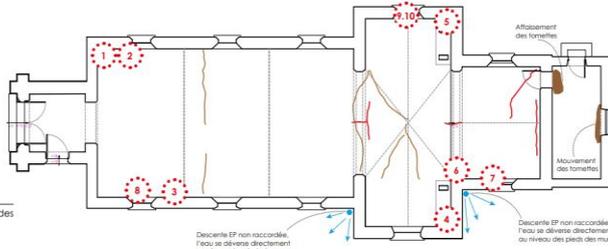
1 Décollement des badigeons.

2 Décollement des badigeons.

3 Migration des sels  
Dégradation de la maçonnerie

4 Décollement des badigeons.  
Migration des sels

5 Altération des parements

7 Feuilletage de l'armature du châssis de ventilation

6 Altération des parements, décollement de peinture filmogène

8 Verre cassé

9 Altération des grilles

10 Altération des grilles

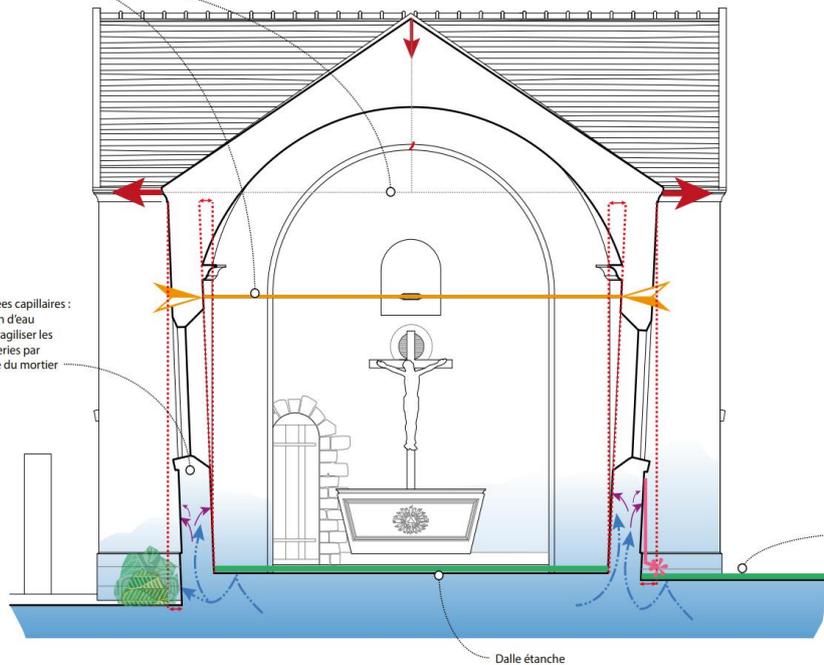
COUPE Transversale (dans la nef)

Absence de triangulation de la charpente d'origine ayant entraîné le déversement des murs gouttereaux et l'affaissement du faîtage

La mise en place des tirants vient reprendre les poussées en partie basse de la voûte lambrissée

Remontées capillaires : Migration d'eau venant fragiliser les maçonneries par lessivage du mortier

- Fissures
- Sol étanche
- Remontées capillaires
- Migration des sels
- Descente EP non raccordée

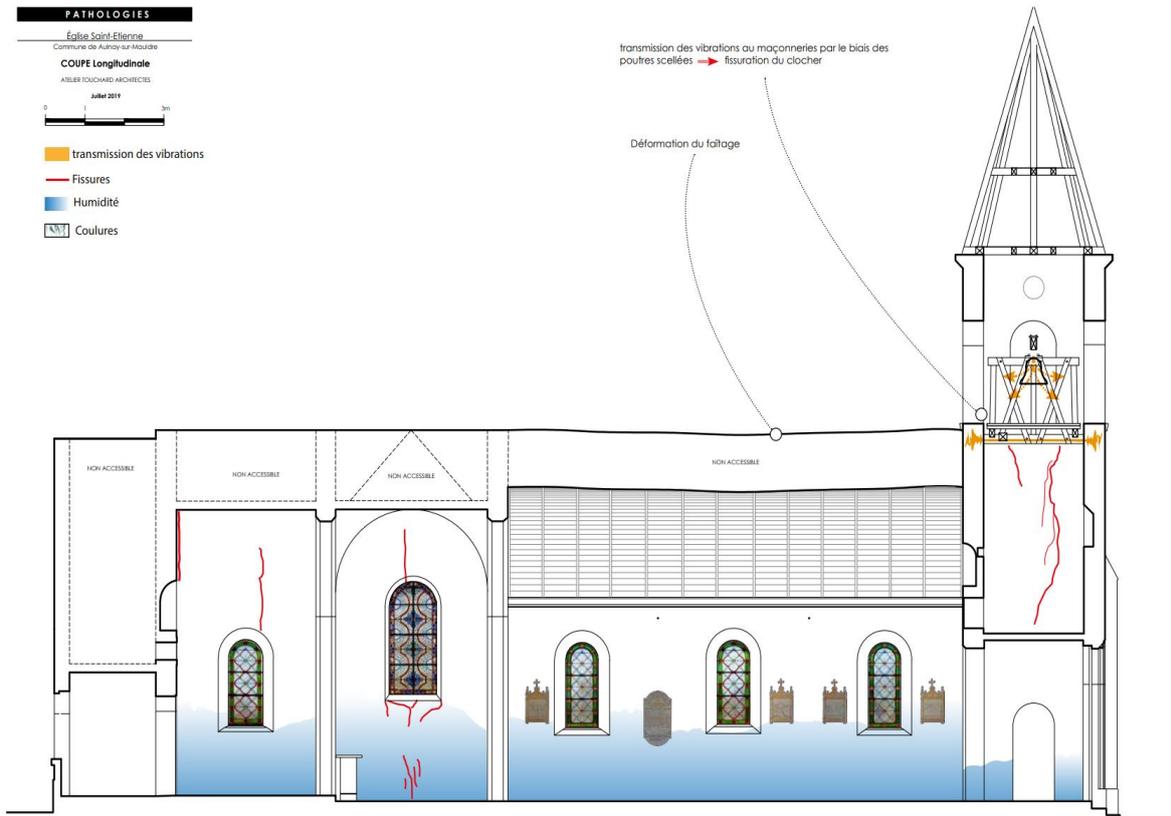
COUPE Longitudinale

transmission des vibrations

Fissures

Humidité

Coulures

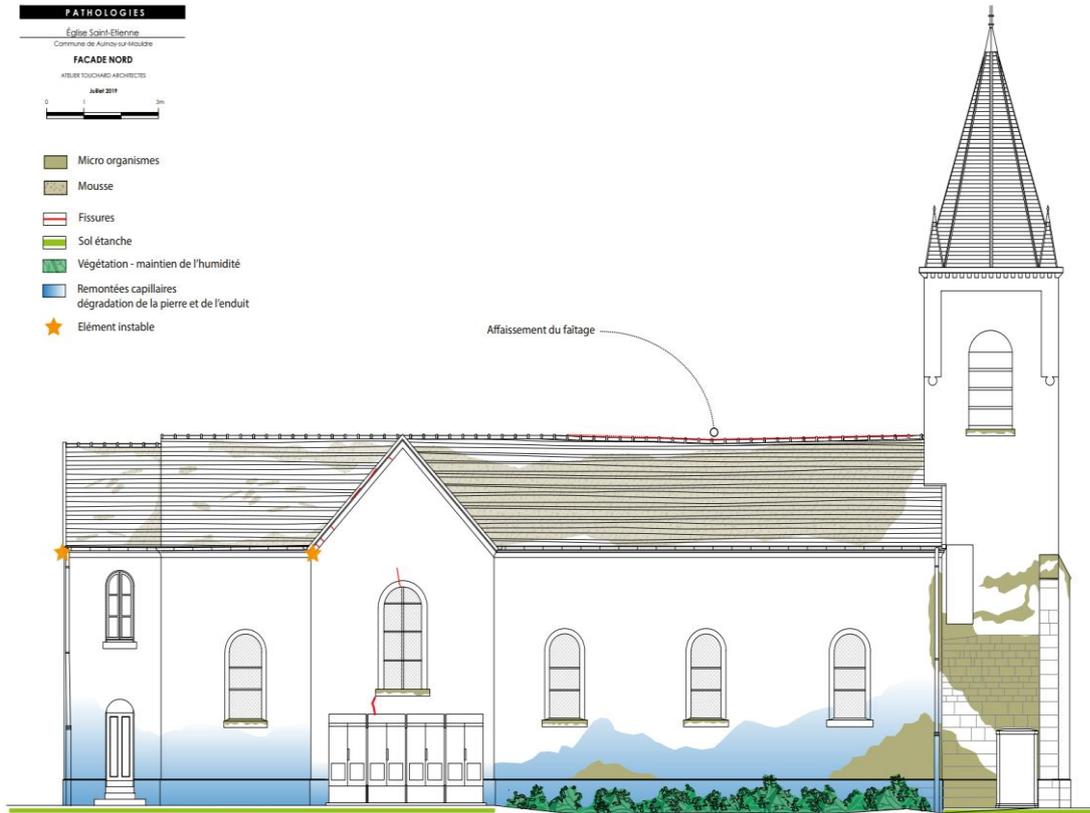
**PATHOLOGIES**  
Église Saint-Elienne  
Commune de Aulnay-sur-Mauldre  
**FACADE NORD**  
ATELIER TOUCHARD ARCHITECTES  
Juillet 2019

- Micro organismes
- Mousse
- Fissures
- Sol étanche
- Végétation - maintien de l'humidité
- Remontées capillaires  
dégradation de la pierre et de l'enduit
- Élément instable

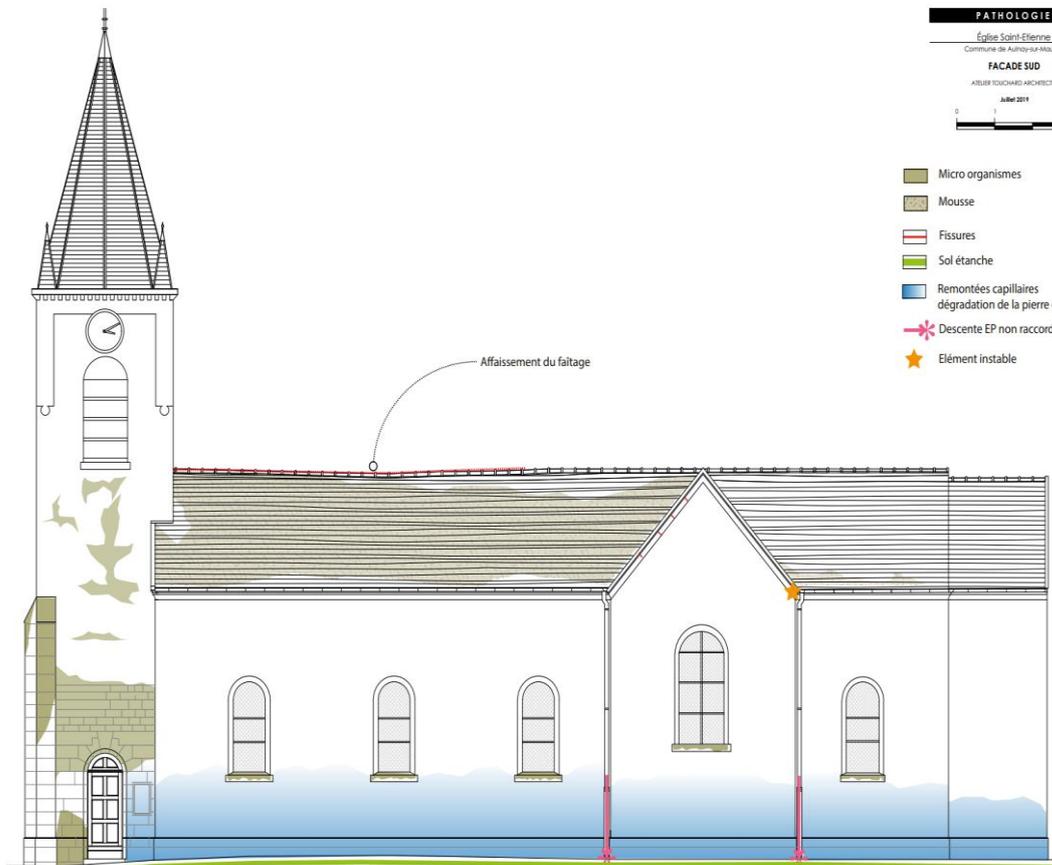
**PATHOLOGIES**  
Église Saint-Elienne  
Commune de Aulnay-sur-Mauldre  
**FACADE SUD**  
ATELIER TOUCHARD ARCHITECTES  
Juillet 2019

- Micro organismes
- Mousse
- Fissures
- Sol étanche
- Remontées capillaires  
dégradation de la pierre et de l'enduit
- Descente EP non raccordée
- Élément instable
