**RESTAURATION DE L'EGLISE SAINT ETIENNE.**

# Restauration de l'église Saint-Etienne

## Diagnostic

**AULNAY-SUR-MAULDRE**

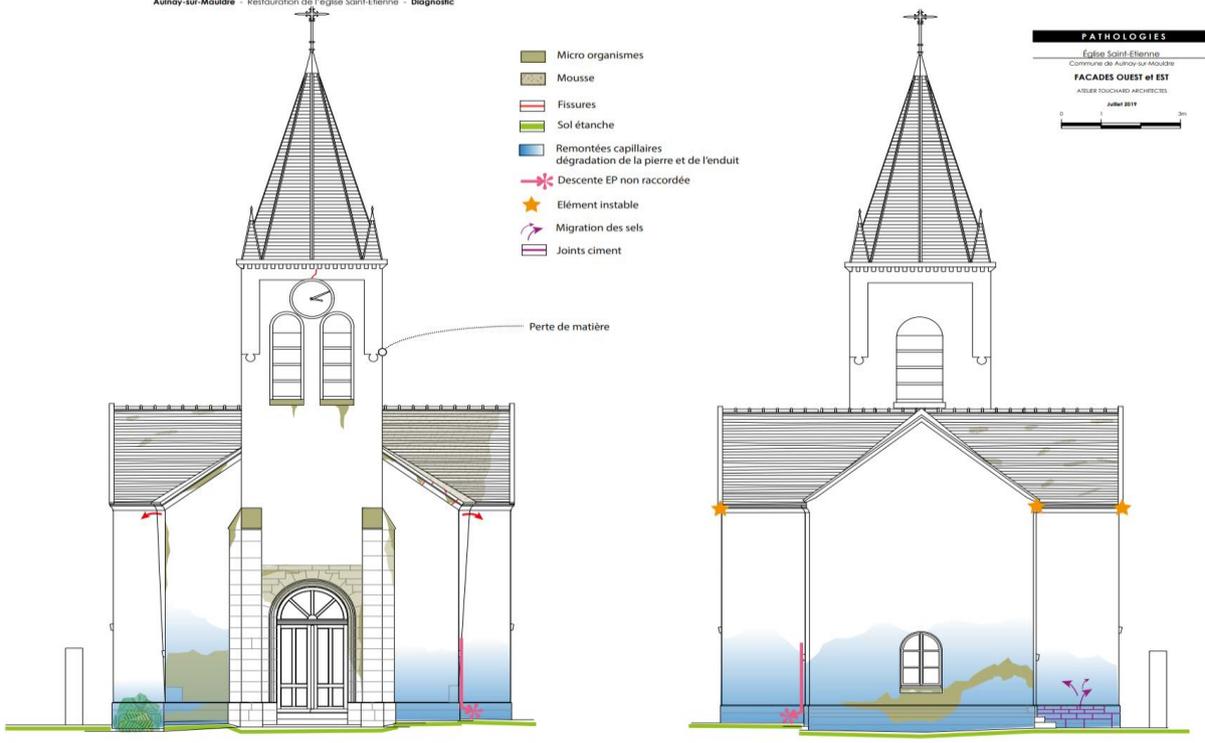
- Micro organismes
- Mousse
- Fissures
- Sol étanche
- Végétation - maintien de l'humidité
- Remontées capillaires  
dégradation de la pierre et de l'enduit
- Élément instable
